Project

Locatie	Grasmarkt 1000 Brussel
Projectkost	<15 000€ (bodemsaneringsvoorstel)
Datum	2017

Situatie

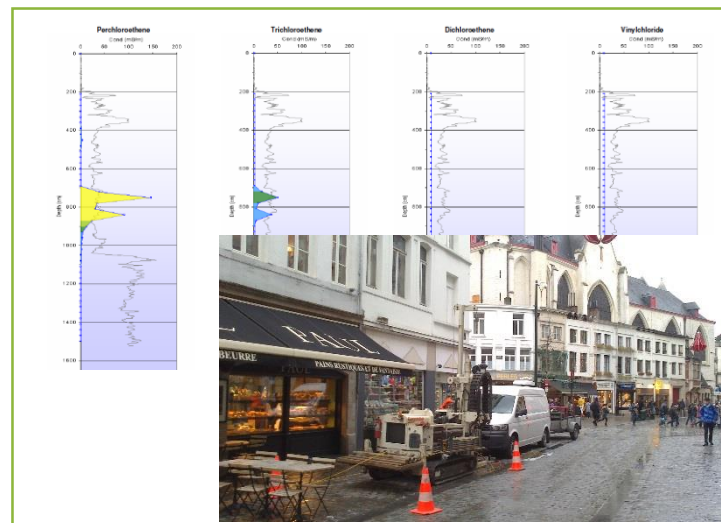
Met behulp van EnISSA-MIP kon op een snelle en efficiënte manier de verticale verspreiding worden gedetecteerd. Door de hoge datadensiteit kon het verticale verontreinigingstraject meteen volledig in beeld worden gebracht waardoor vervolgens de noodzakelijke monitoringspeilbuizen met de juiste filterstelling konden worden geïnstalleerd.
